◎通学路対策箇所図（美浜町 松原小学校区 ①～⑤）

◎通学路対策箇所図（美浜町 松原小学校区 ⑥～⑨）

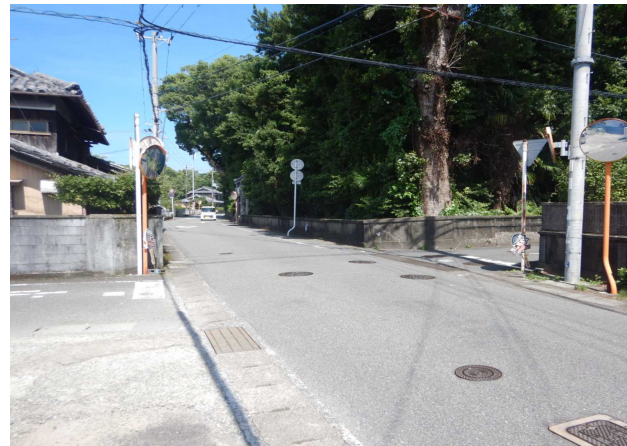
⑤王子神社東交差点

状況：比較的交通量が多く、見通しの悪い交差点であり、交通事故も多く発生している。

対策：小学校での交通安全指導の徹底

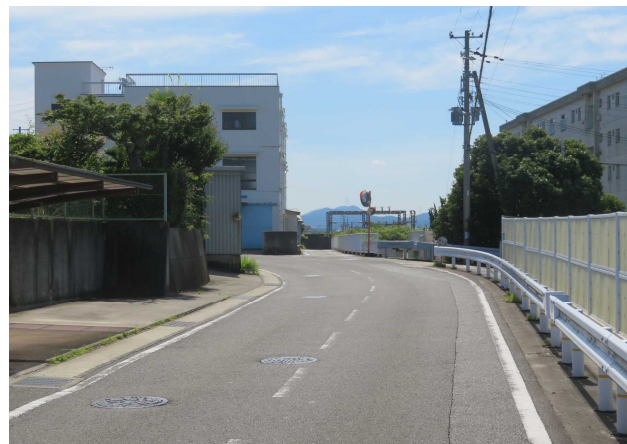
④国家公務員官舎前

状況：比較的交通量が多く、幅員狭小、見通しの悪いカーブである。

対策：小学校での交通安全指導の徹底

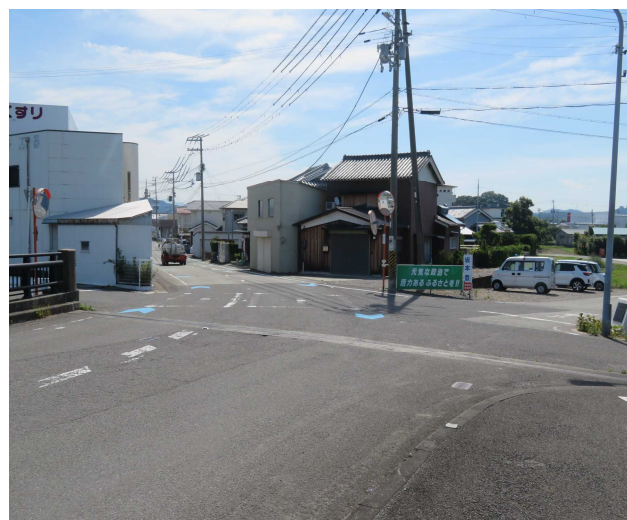
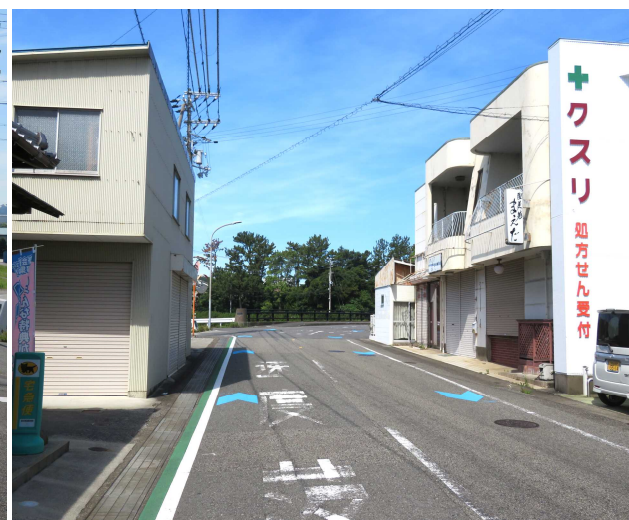
③大川橋～国道42号

状況：主要な幹線道路であり、時間帯を問わず交通量が多い区間であり、令和4年度で県によりグリーンベルトが設置されている。

対策：小学校での交通安全指導の徹底

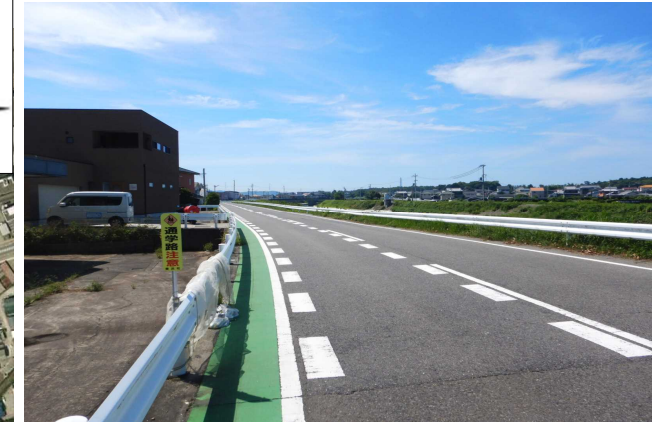
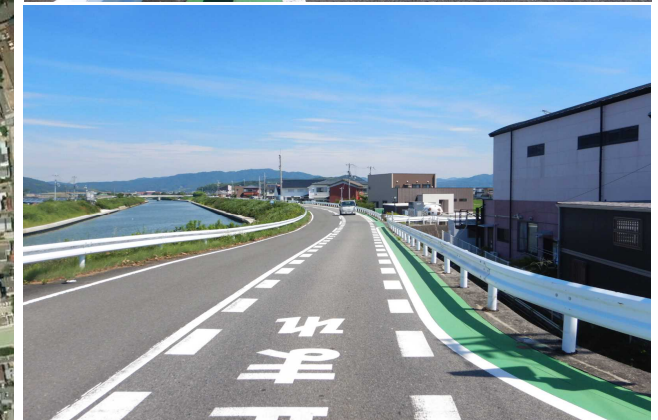
②寺田橋～斎川大橋

状況：通学路注意看板やグリーンベルトを設置しているが、西川増水時や強風時は危険である。

対策：小学校での交通安全指導の徹底

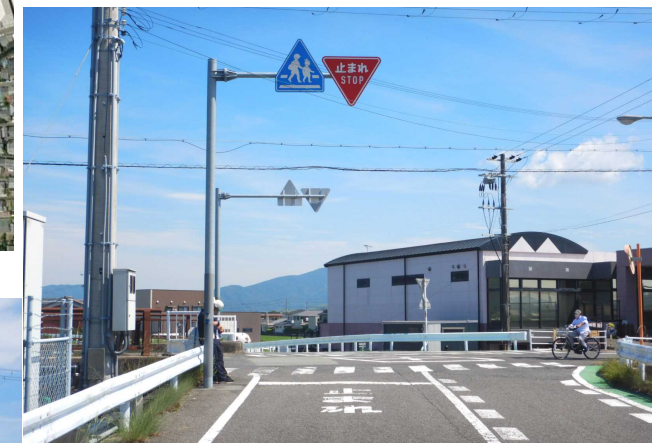
①メモリアルウエスト前交差点

状況：主要な幹線道路であり、時間帯を問わず交通量が多い交差点であり、令和3年度で県警察によりオーバーハング式横断歩道標識が設置されている。

対策：小学校での交通安全指導の徹底

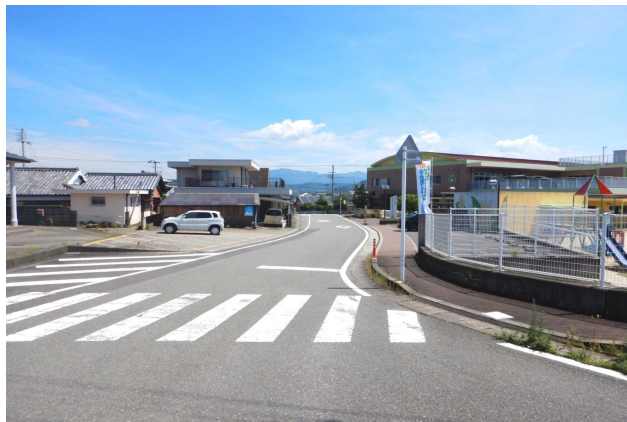
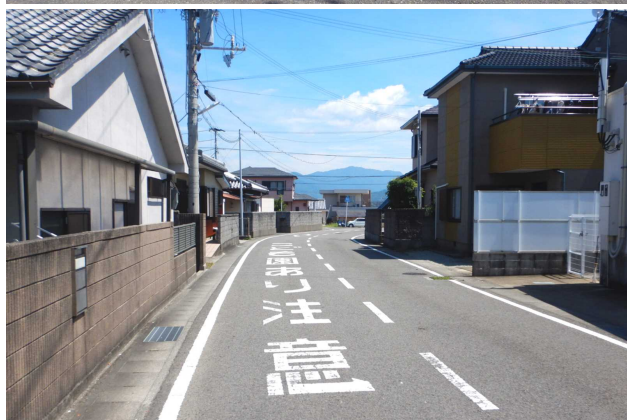
⑥ひまわりこども園付近

状況：注意喚起の路面表示をしているが、交通量が多く見通しも悪い箇所である。  
対策：小学校での交通安全指導の徹底

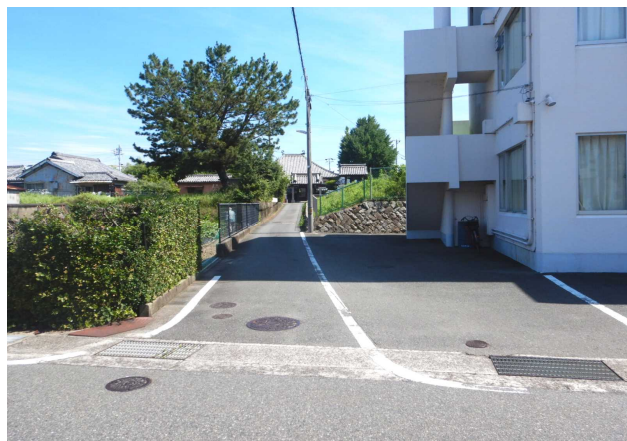
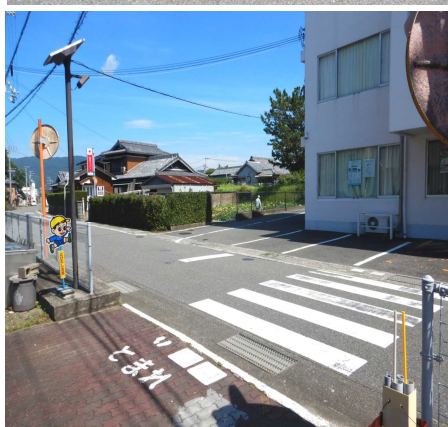
⑦松原地区公民館西交差点～松見寺

状況：比較的交通量が多く、見通しが悪い交差点である。また、学校に直結する道路としては狭隘、危険である。  
対策：小学校での交通安全指導の徹底  
道路拡幅とグリーンベルト敷設

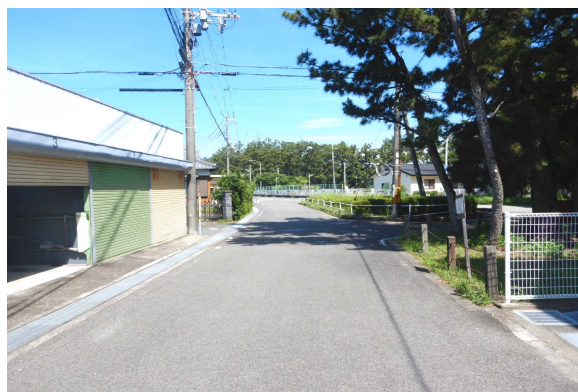
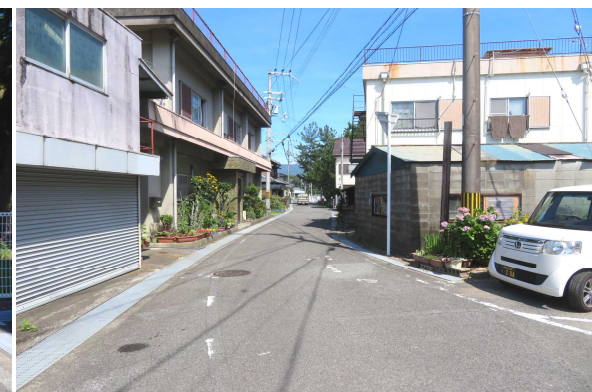
⑨松原学童保育東交差点～新浜ロータリー（五差路）

状況：学校や学童保育に近接する道路であり、多くの児童が通っていることから、安全性の向上が求められる。  
対策：小学校での交通安全指導の徹底・グリーンベルト敷設

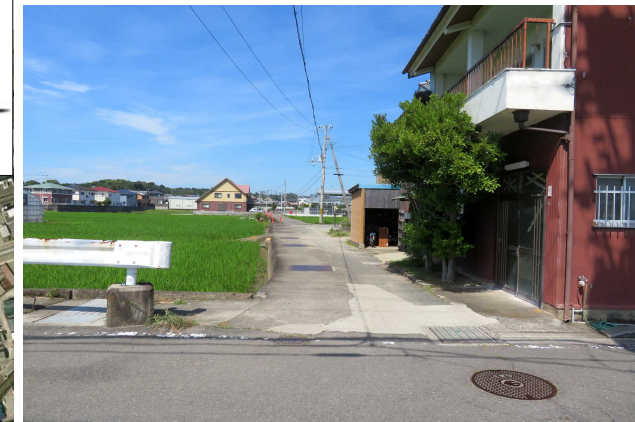
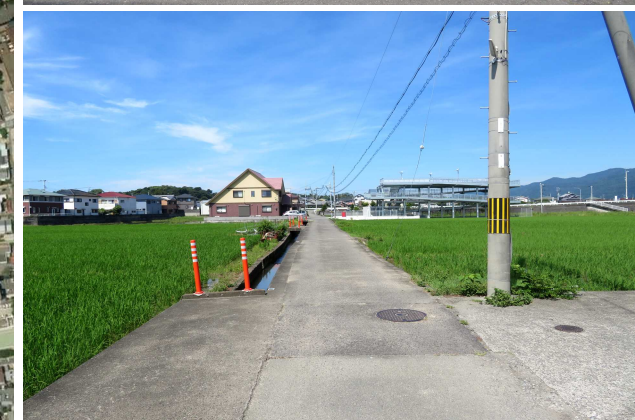
⑧森本牛乳店前交差点～寺田橋

状況：道路幅員が狭く、水路も併設されており危険である。  
対策：小学校での交通安全指導の徹底  
道路拡幅とグリーンベルト敷設

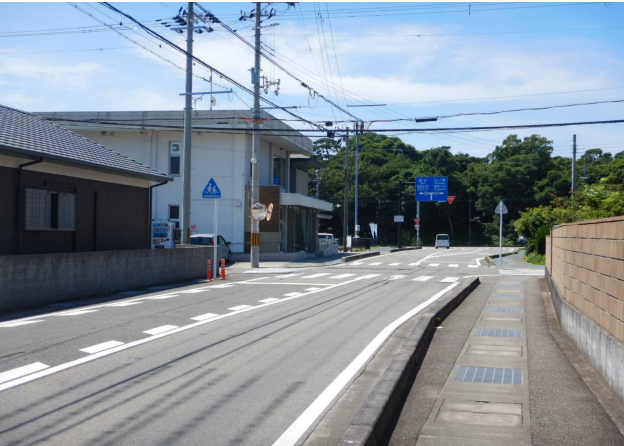
①中央公民館前交差点

状況：車両減速のための破線が路面標示されているが、主要な幹線道路であり、交通量が多く、県道を通行する車両の速度が気になる。  
対策：小学校での交通安全指導の徹底

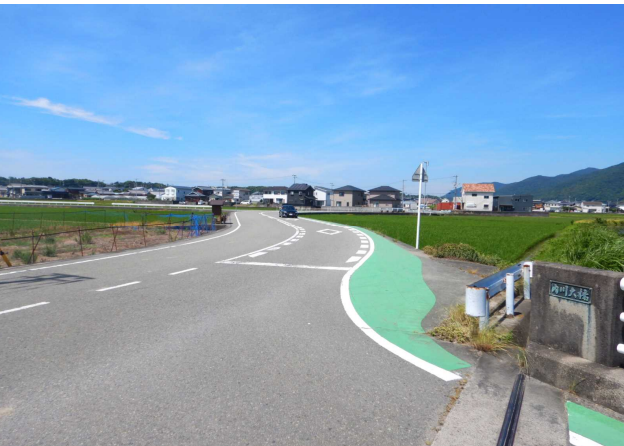
③内川大橋付近

状況：グリーンベルトを設置しているが、主要な幹線道路であり、交通量の多い箇所である。  
対策：小学校での交通安全指導の徹底

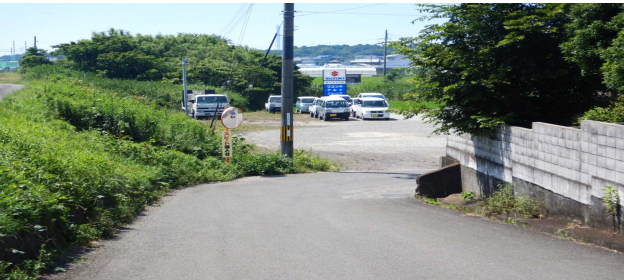
②大洋化学南付近

状況：道路幅員が狭く、見通しの悪いカーブである。  
対策：小学校での交通安全指導の徹底

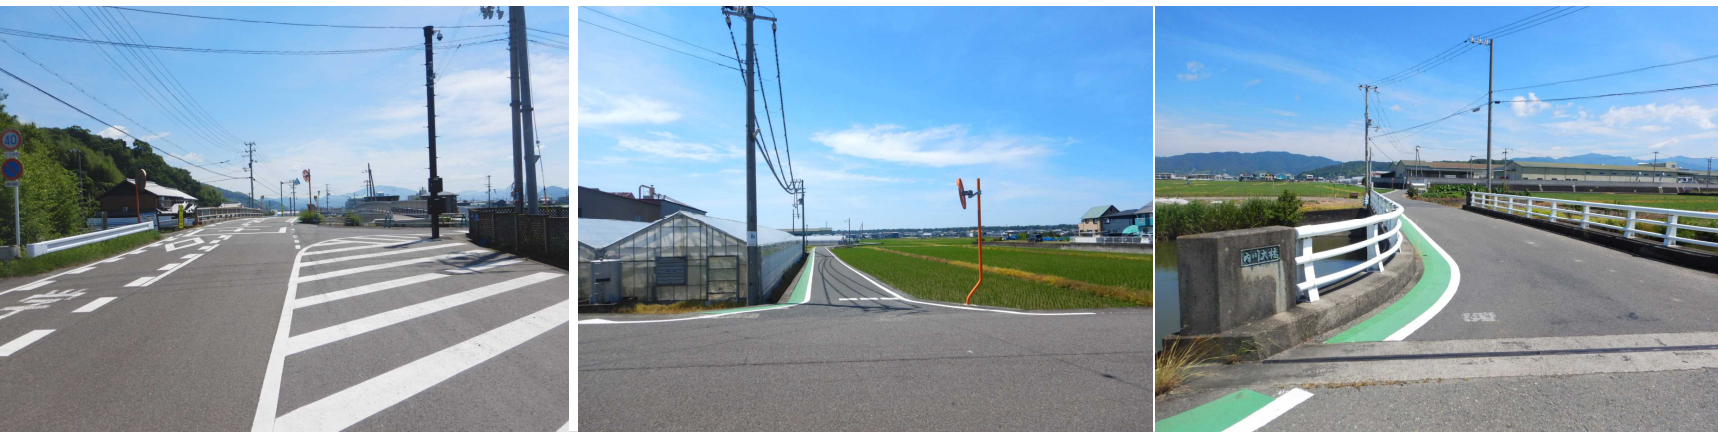
⑤御倉橋～農道・町道～内川大橋

状況：歩道橋新設工事に伴い通学路を変更する。当該ルートは比較的交通量も多く、子ども達への交通安全指導の更なる徹底が必要、なお、令和4年度で県と町により県道御倉橋や町管理道路へのグリーンベルト、カーブミラーが設置されている。  
対策：小学校での交通安全指導の徹底

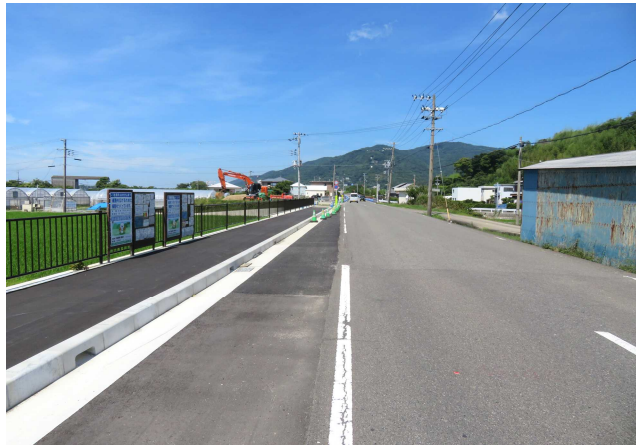
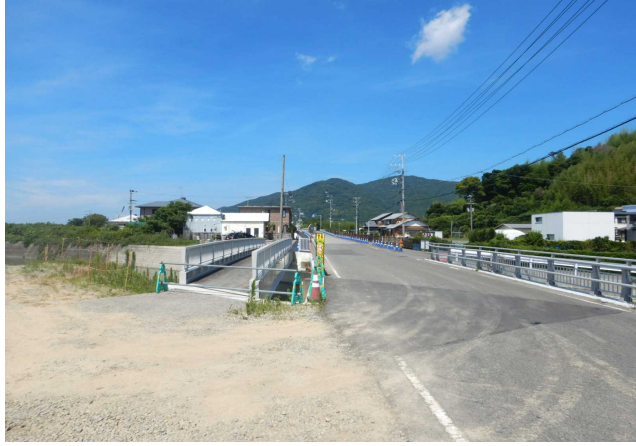
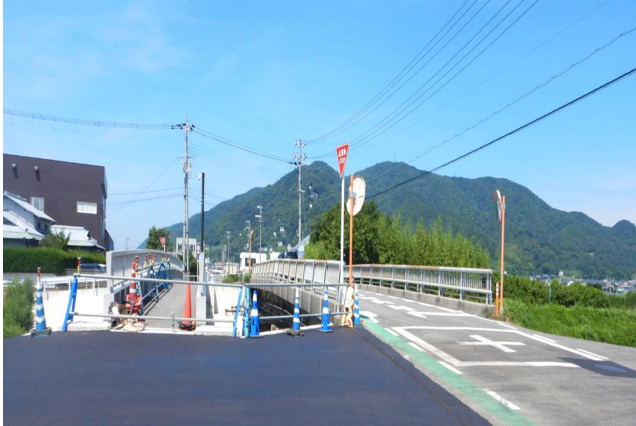
④御倉橋東県道

状況：オーバーハング式横断歩道標識が設置されているが、主要な幹線道路で交通量が多く、御倉橋付近は見通しが悪い。また、2つの橋には歩道が必要である。  
対策：小学校での交通安全指導の徹底  
歩道設置（整備計画有）

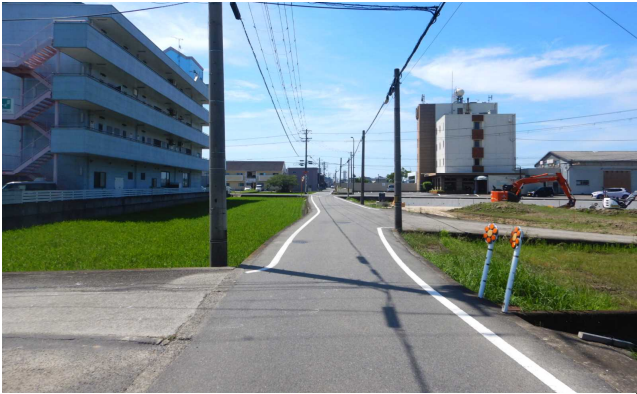
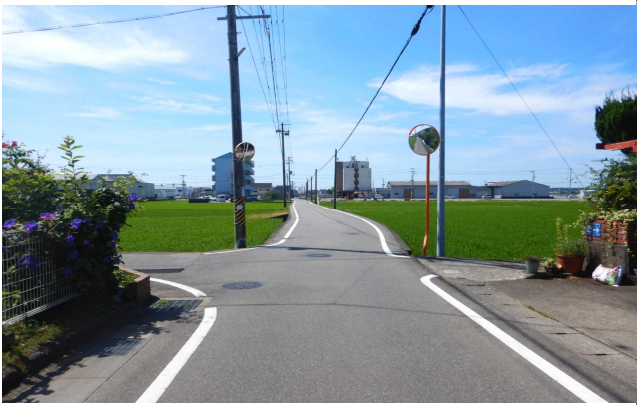
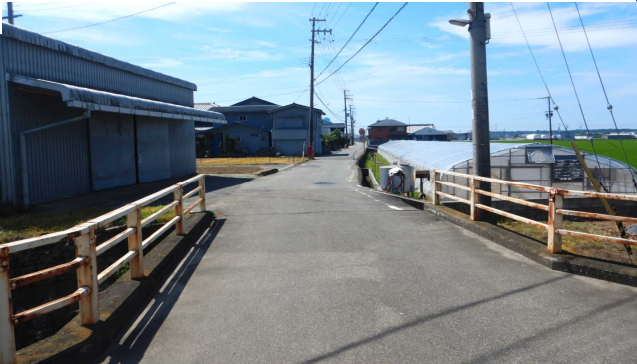
⑥グリーンヒル美浜前交差点～例古橋

状況：県道御坊由良線の改良（歩道設置）が順調に進捗、これに接続する町道を拡幅し、一体的に通学路の安全性を高める必要がある。

対策：小学校での交通安全指導の徹底  
道路拡幅とグリーンベルト敷設
